## PROVA C

L'Amministrazione Comunale intende utilizzare un fabbricato in muratura risalente ai primi anni del 900, per ricavarne uno spazio nel quale svolgere attività culturali.

Valutando le tavole fornite dello stato di fatto, redigere un progetto di miglioramento sismico attraverso la compilazione dei seguenti punti

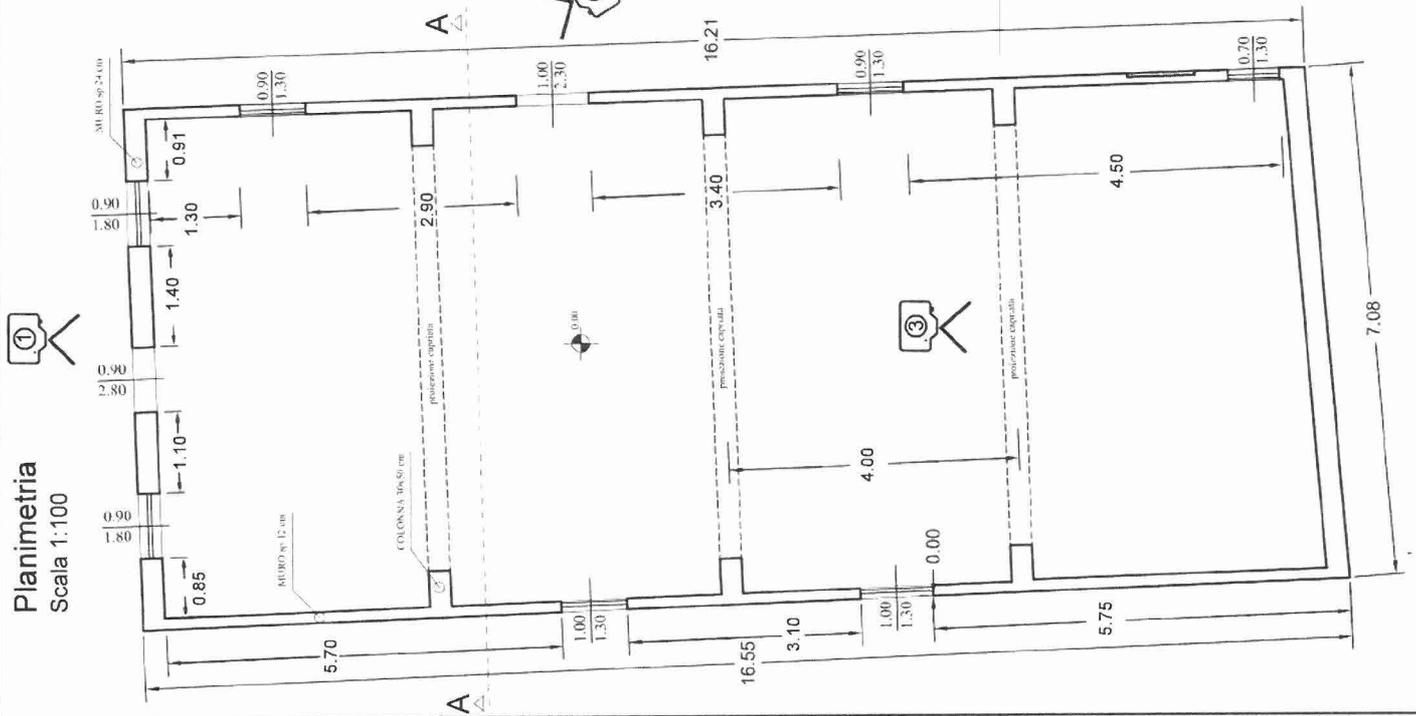
**Planimetria**  
Scala 1:100

Il fabbricato presenta in pianta una forma rettangolare ed è costituito da un involucro in muratura di spessore che varia da 12cm sul lato più lungo e 24cm sul lato corto, inoltre sono presenti sei colonne realizzate col medesimo materiale di dimensioni 30x50cm che sostengono tre capriate in legno.

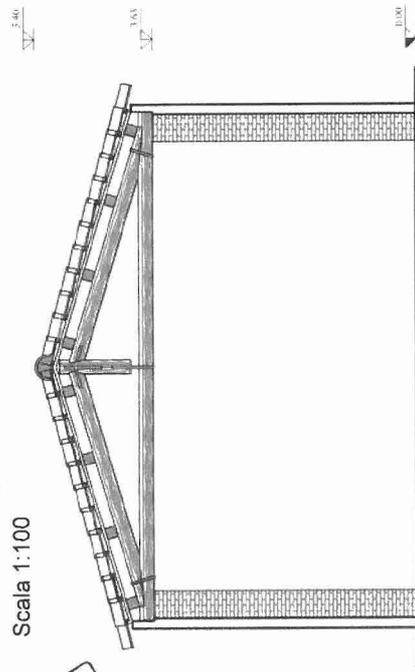
**Sezione A-A**  
Scala 1:100

Le capriate sono in legno d'abete e risultano composte da puntone, catena e monaco di dimensioni 16x20cm. Le caratteristiche meccaniche sono riconducibili a quelle di una classe di resistenza C18:

Il solaio di copertura è costituito da arcarecci in legno 15x15 cm (abete C18) e pianelle in laterizio pieno di spessore 3cm.
